Храм Спаса Нерукотворного образа в Котельниках.

ПРОЕКТ  
ХРАМОВОГО  
КОМПЛЕКСА

**Проект Спаса Нерукотворного образа в Котельниках.**

**Пояснительная записка.**

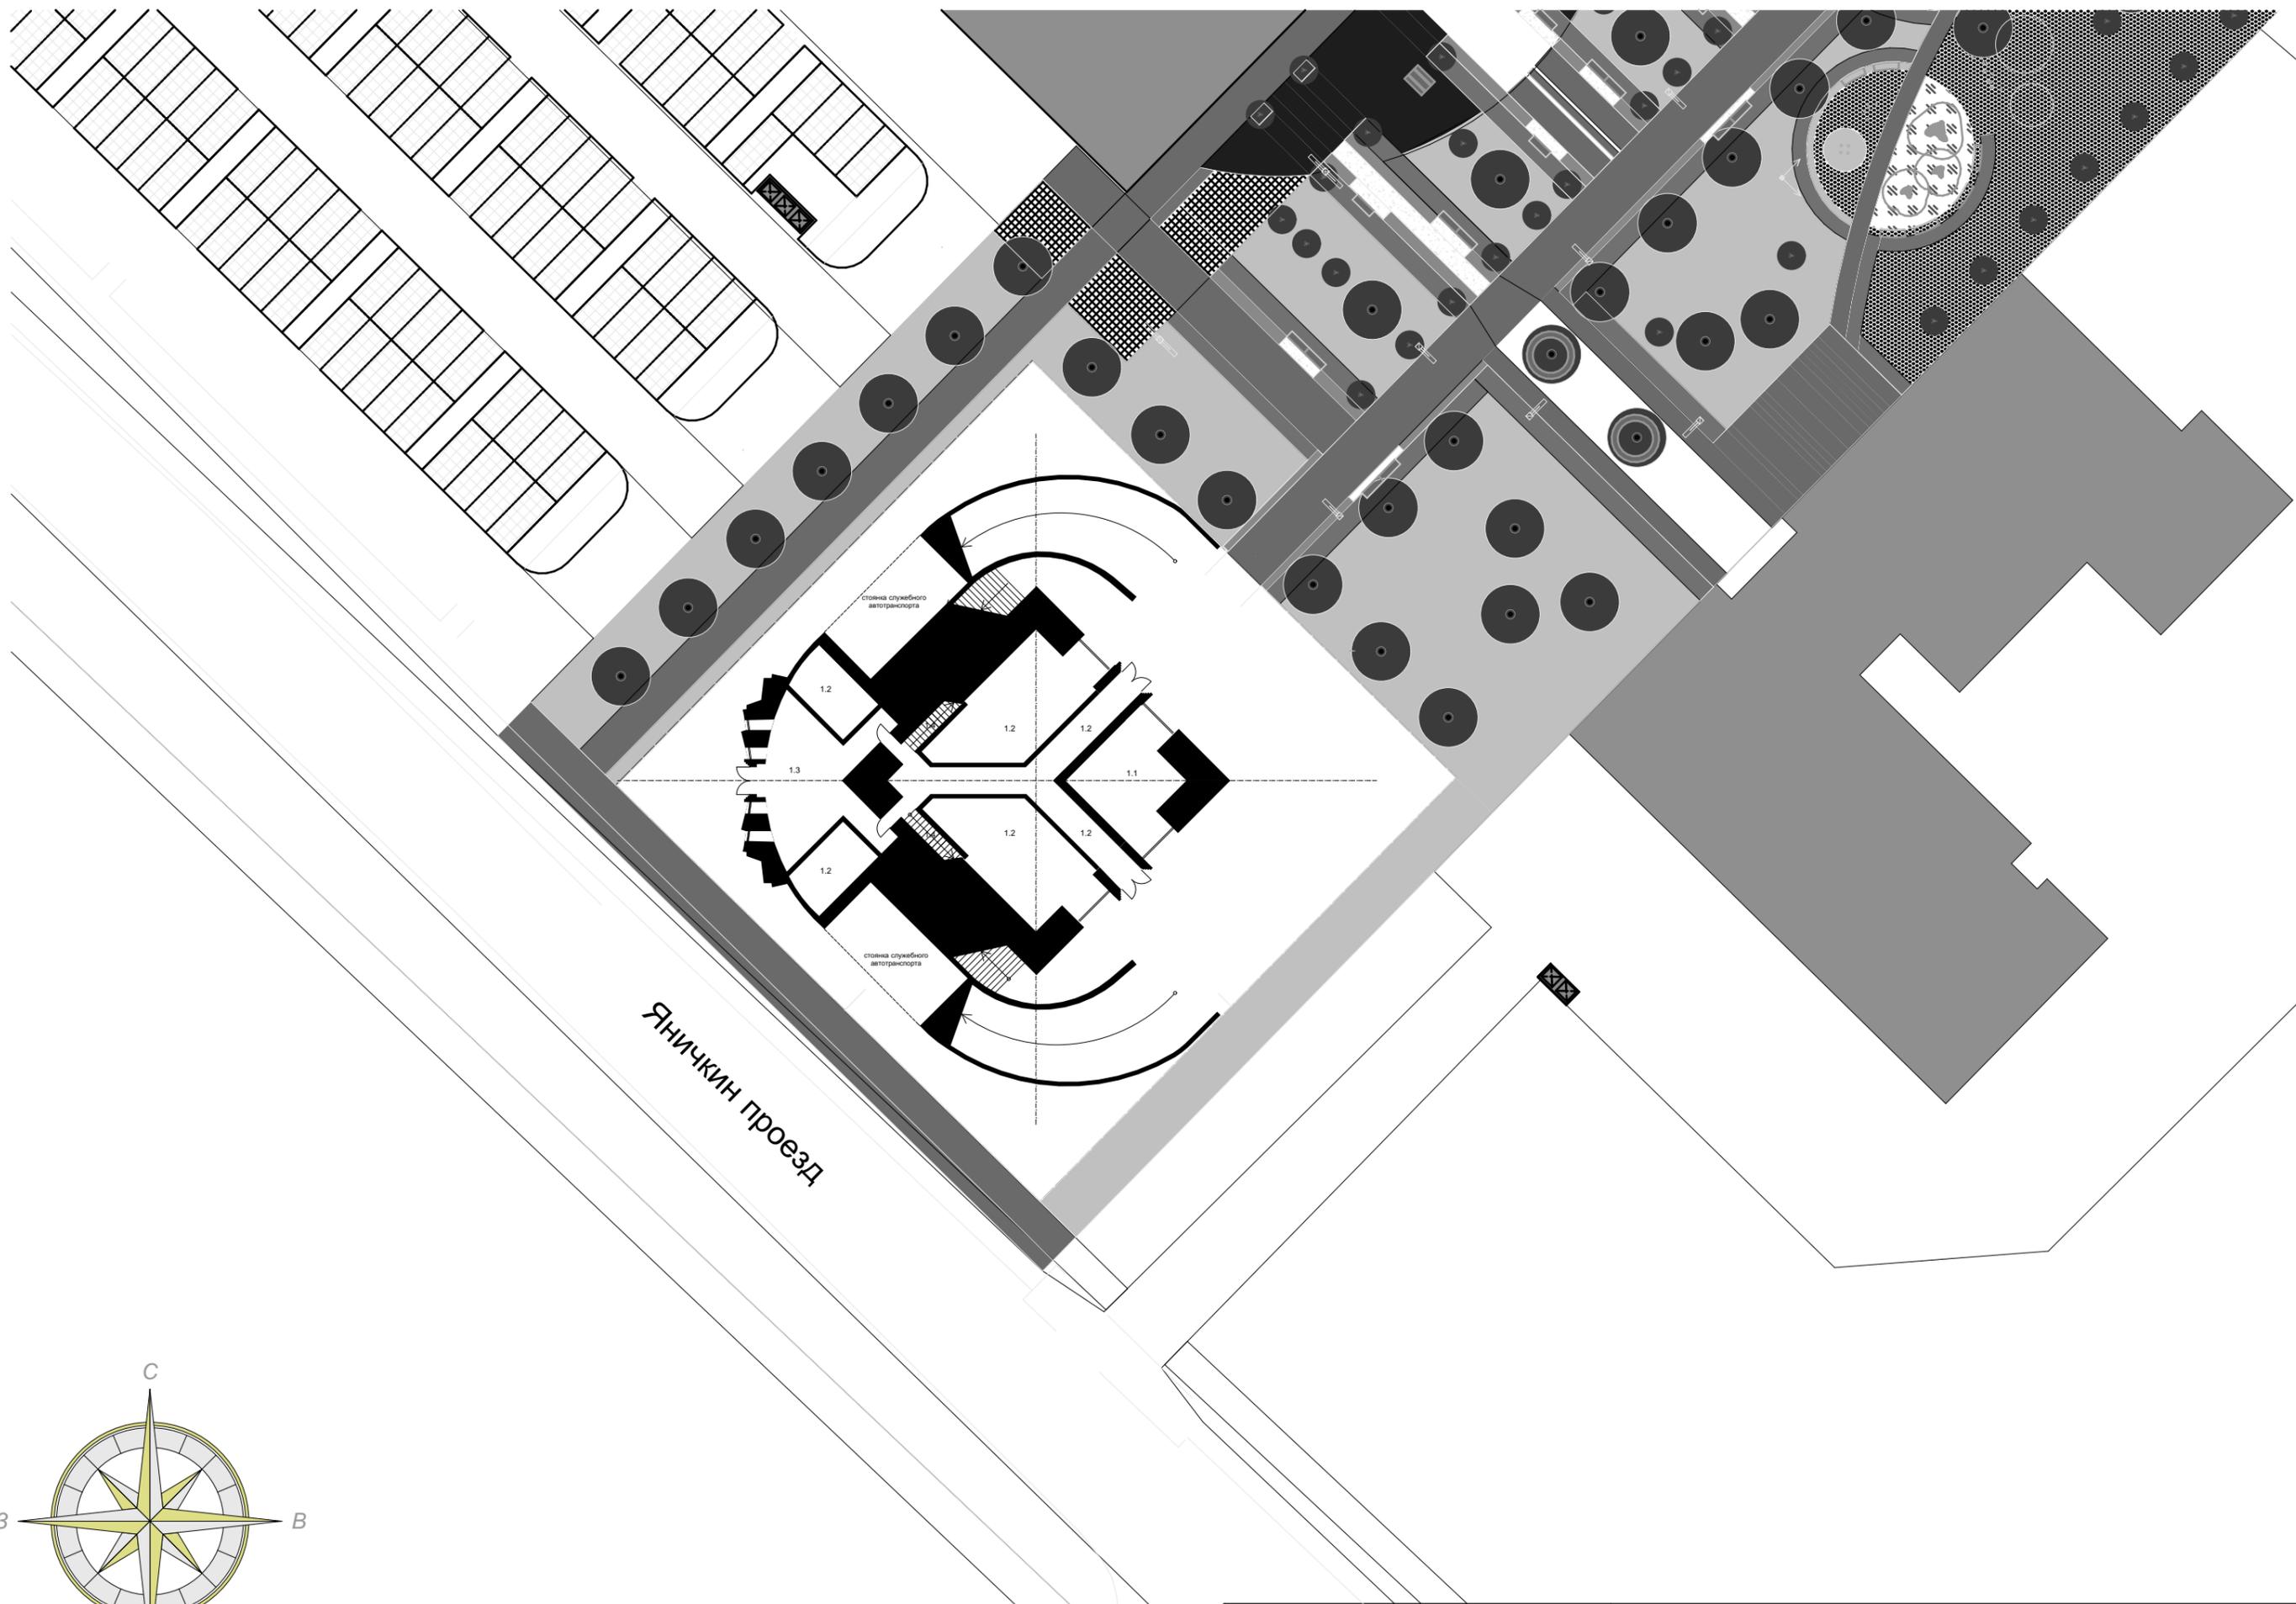
Подпись	Дата	Храм Спаса Нерукотворного Образа в г.Котельники
Архитектор	Сударев В.Е.	<i>В.Е. Сударев</i>	03.12.2019	Ситуационный план. М 1 : 500.

Яничкин проезд

стойка служебного автотранспорта

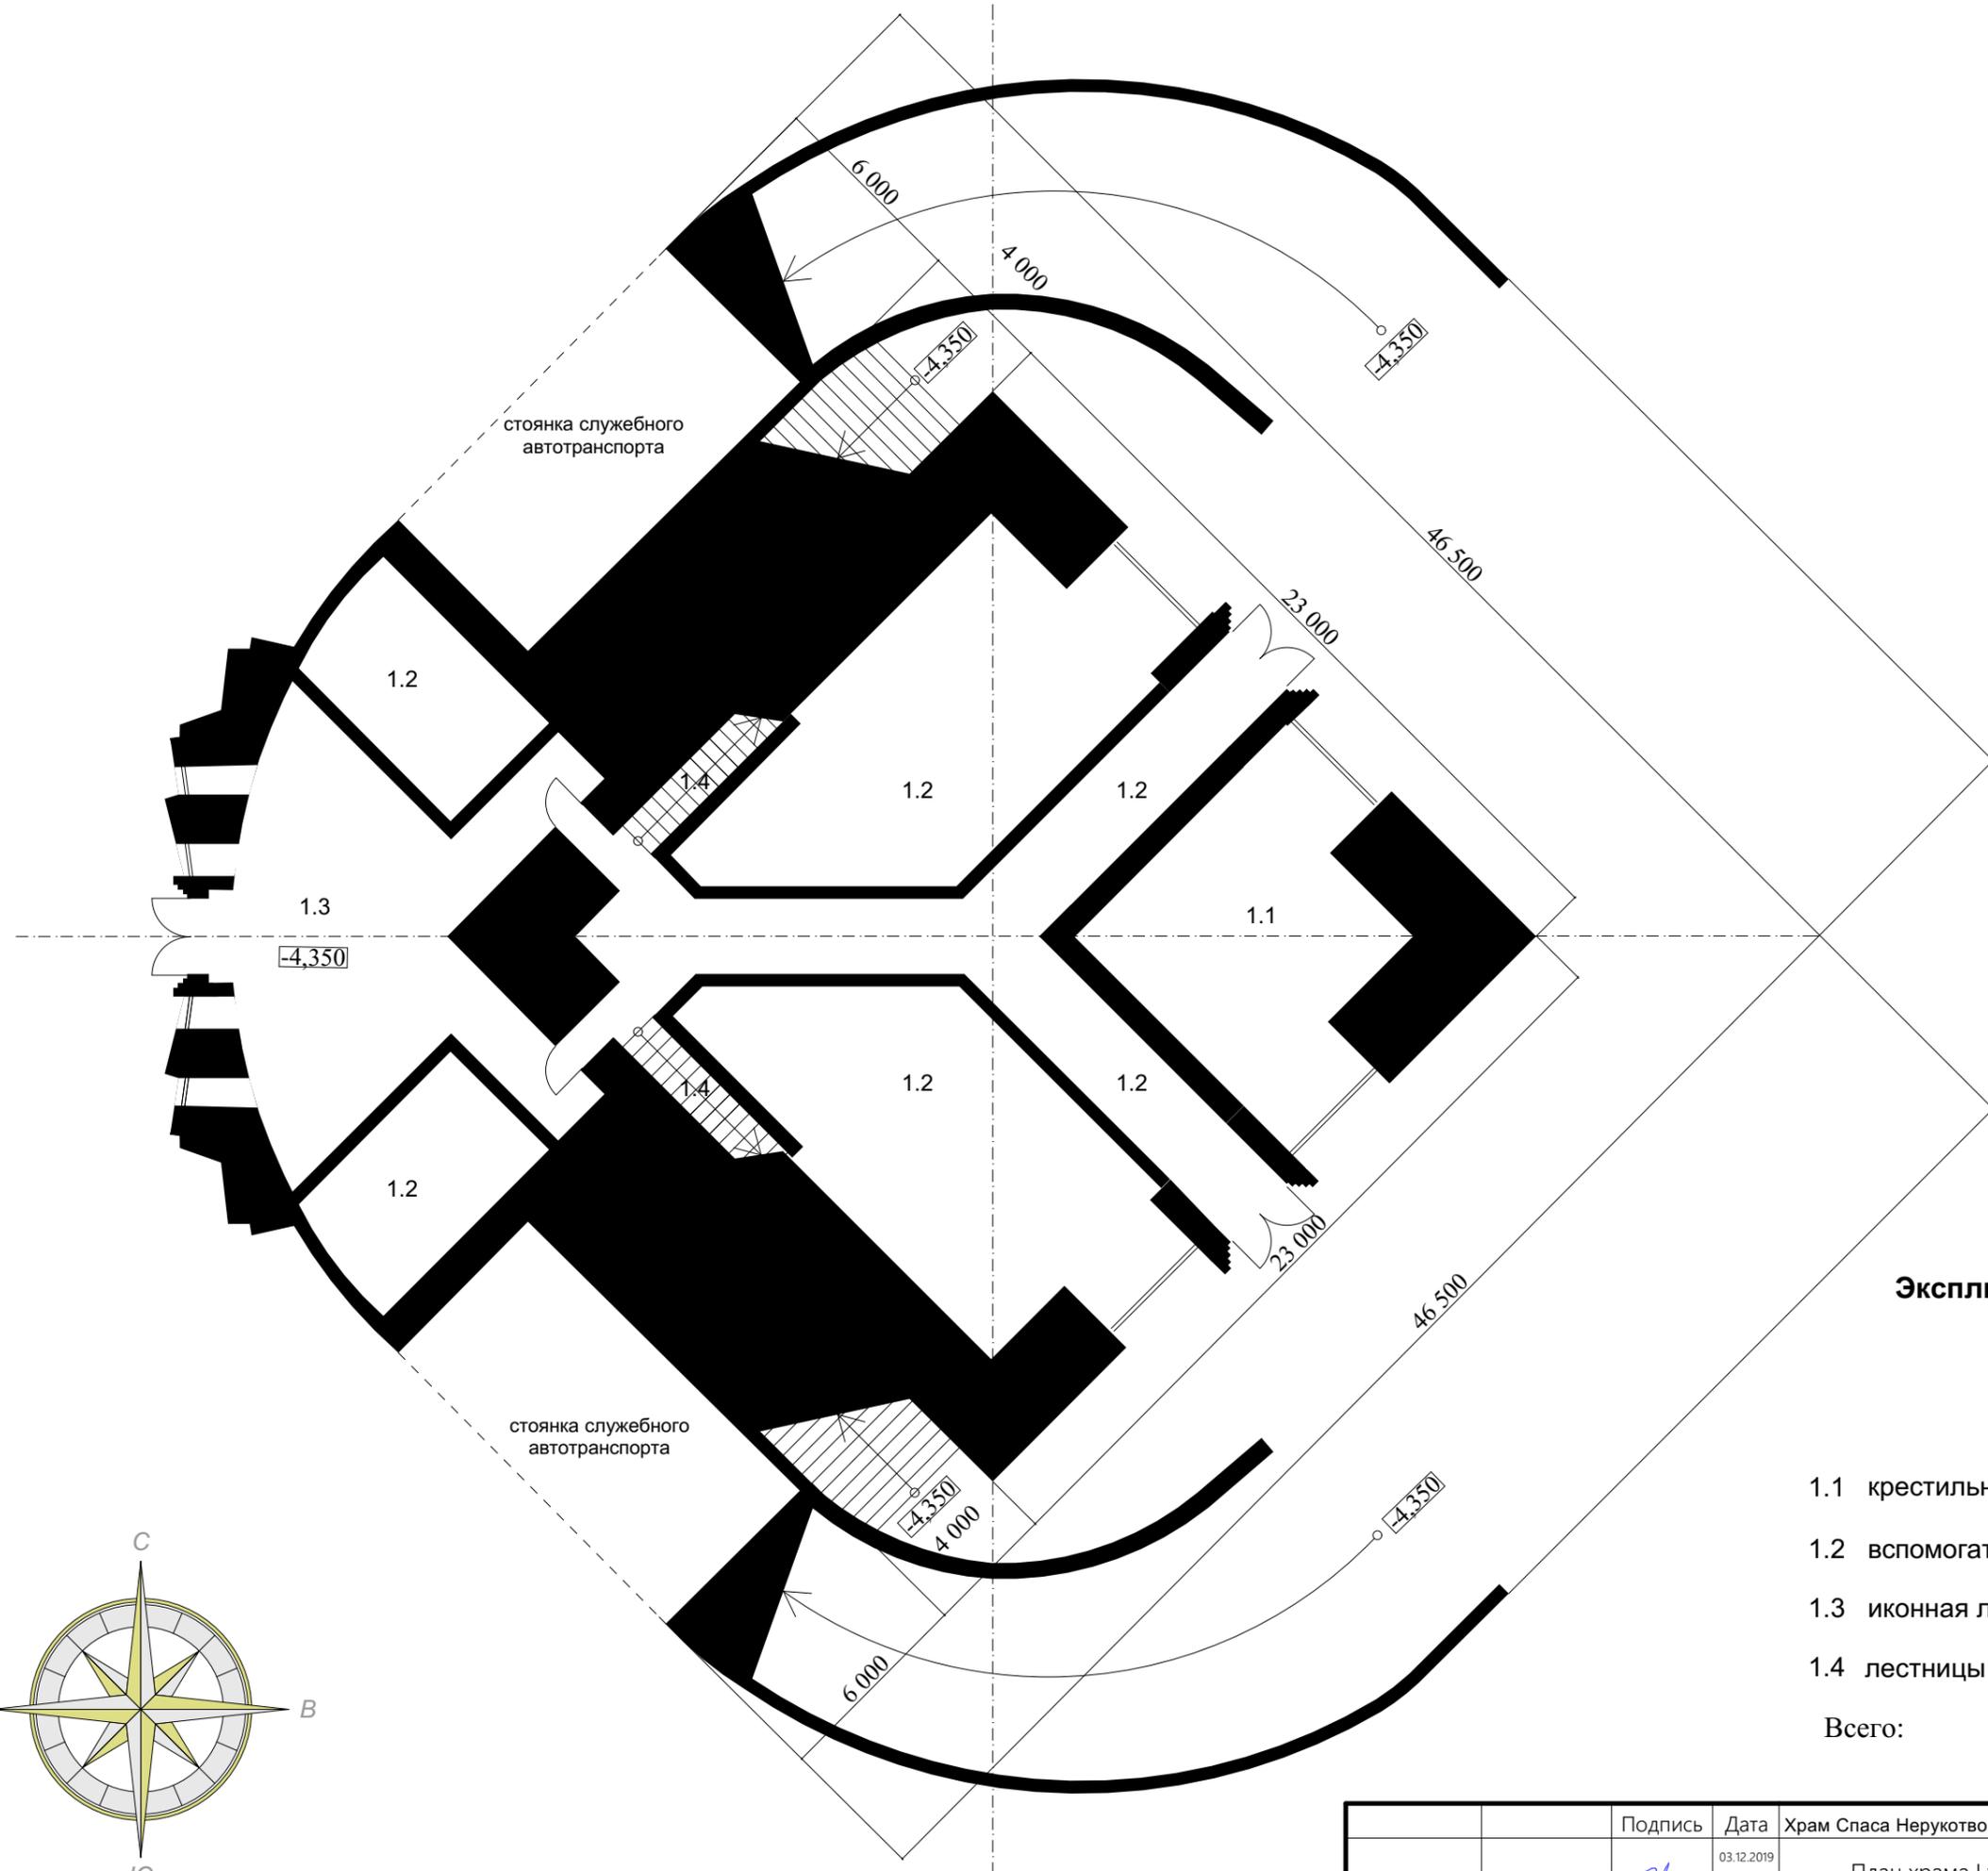
Архитектор	Сударев В.Е.	Подпись	Дата	Храм Спаса Нерукотворного Образа в г.Котельники
		<i>[Signature]</i>	03.12.2019	План храма I уровень. М 1 : 200.

**Экспликация помещений**

**I уровень**

1.1	крестильня	51,5 кв.м
1.2	вспомогат.помещения	342,0 кв.м
1.3	иконная лавка	73,5 кв.м
1.4	лестницы	32,0 кв.м
Всего:		500 кв.м

1.1	крестильня	51,5 кв.м
1.2	вспомогат.помещения	342,0 кв.м
1.3	иконная лавка	73,5 кв.м
1.4	лестницы	32,0 кв.м
	Всего:	500 кв.м

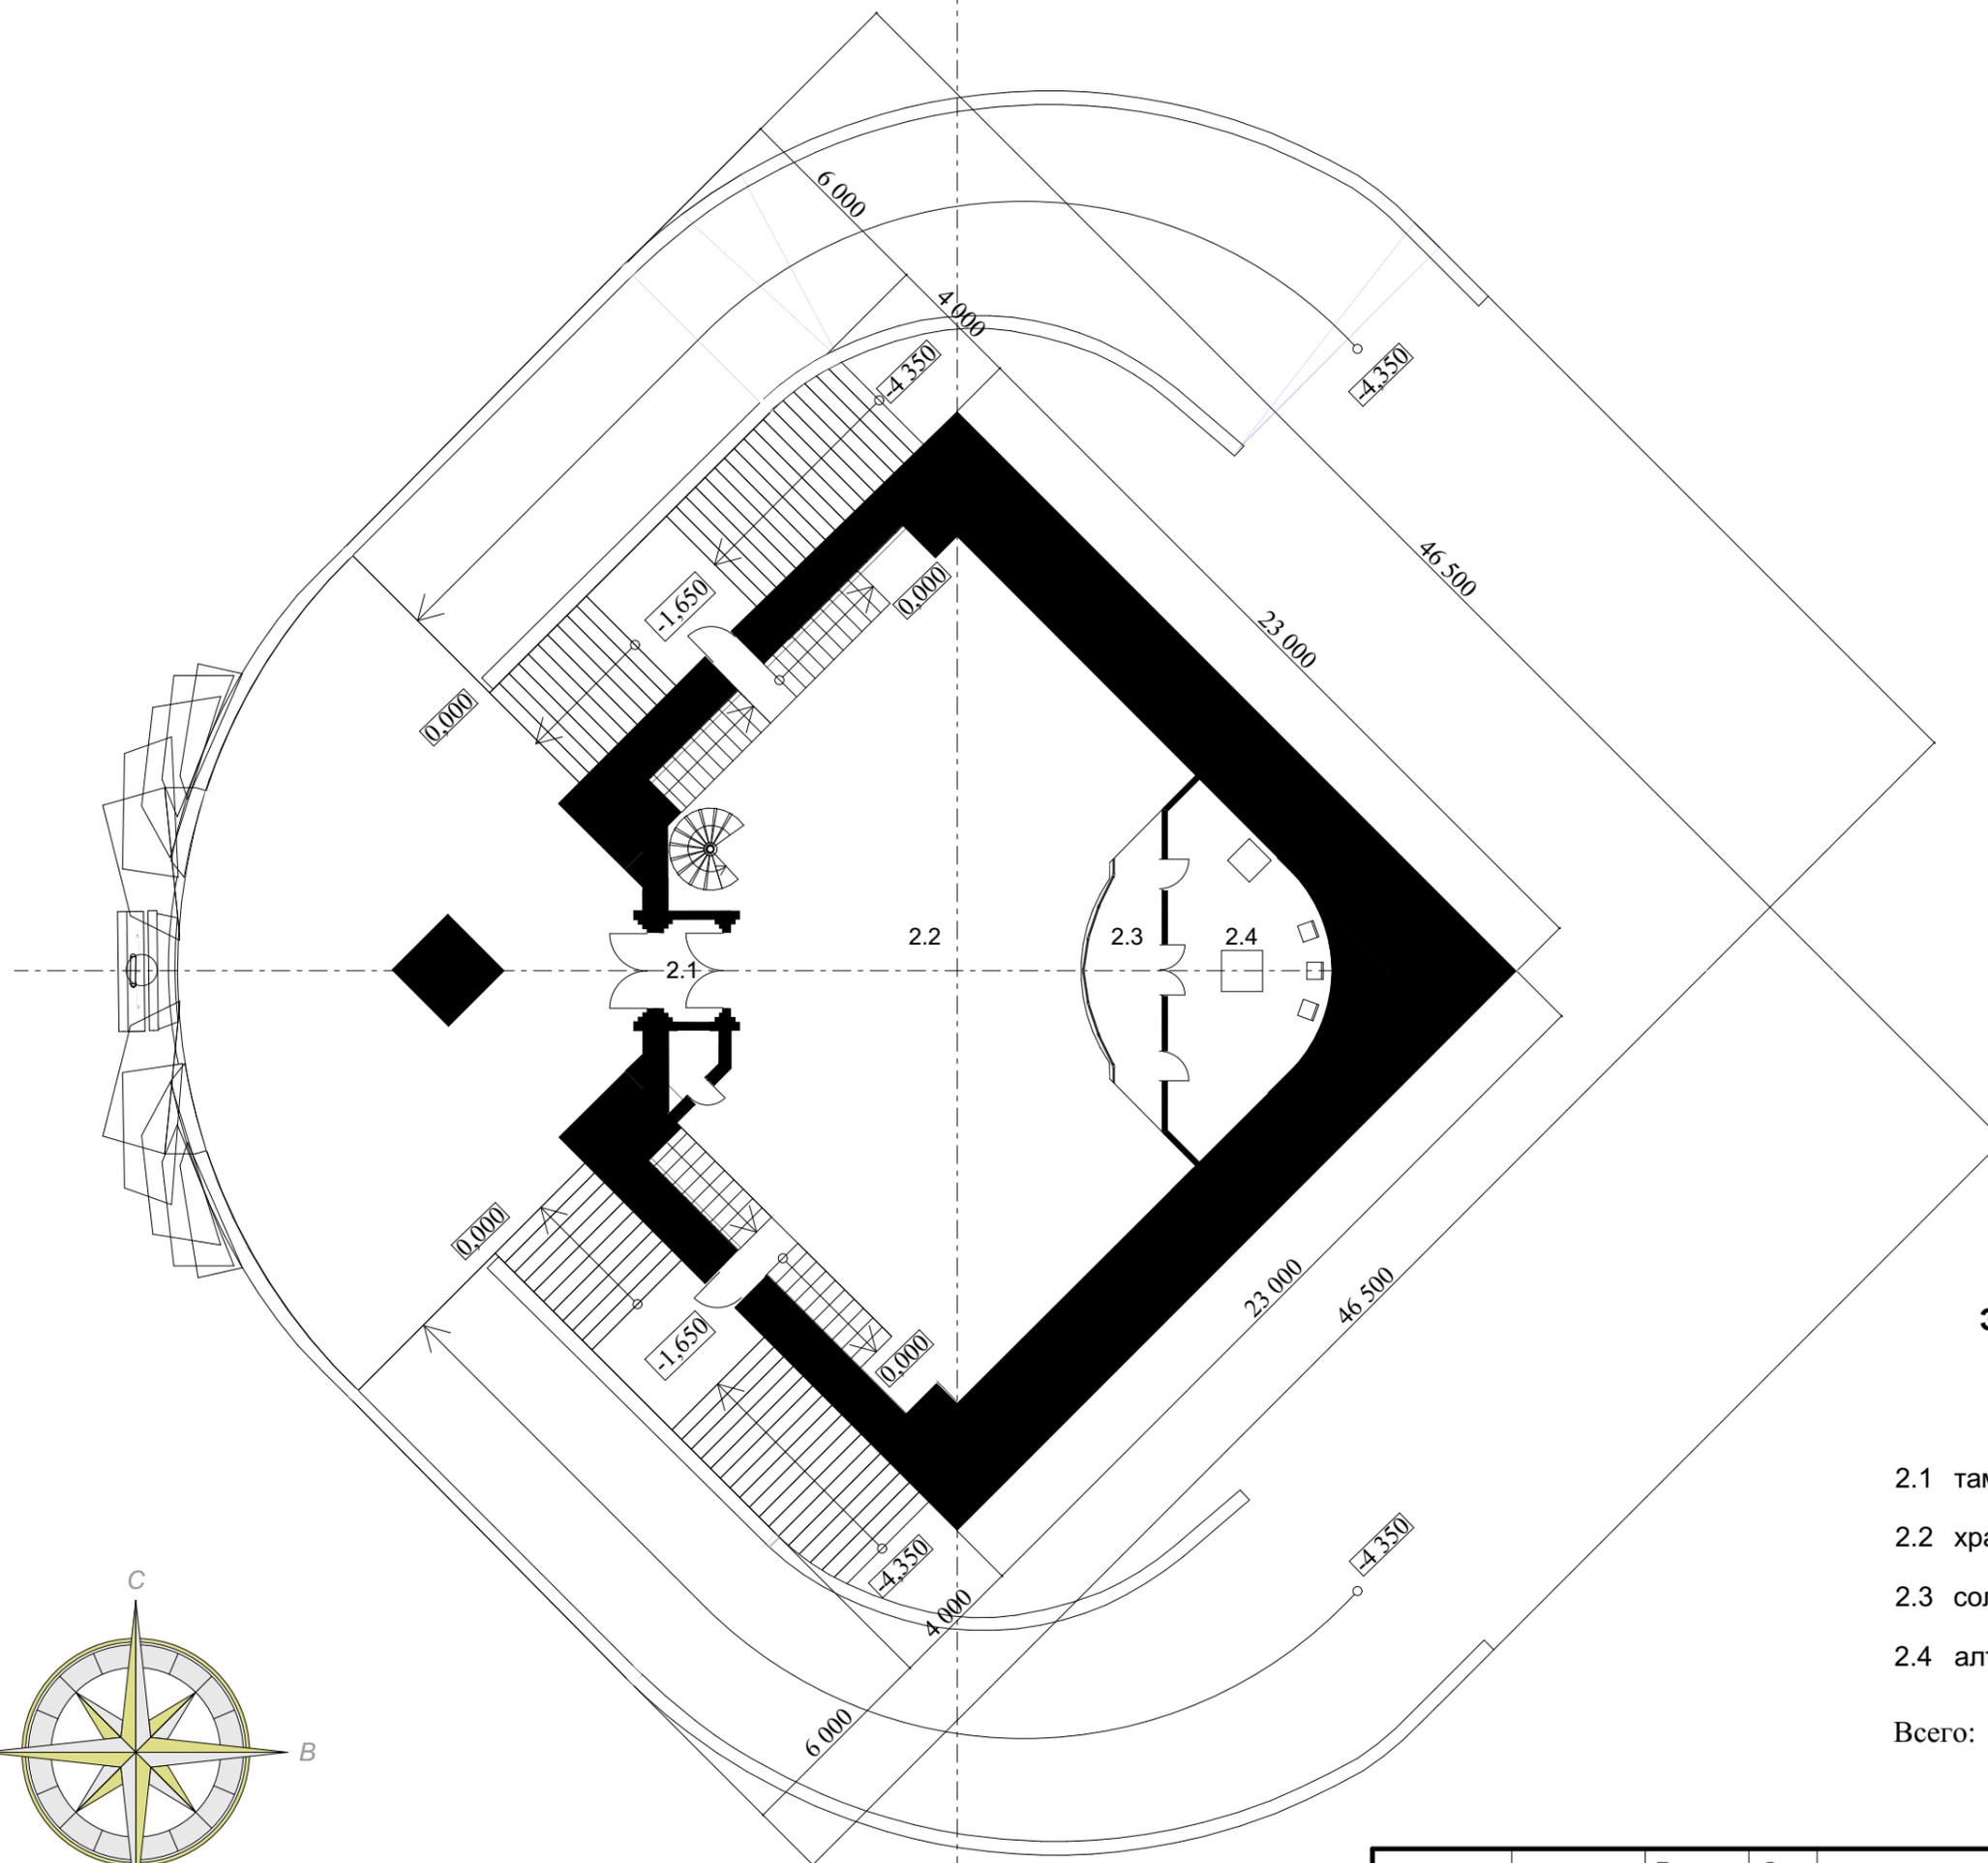
Подпись	Дата	Храм Спаса Нерукотворного Образа в г.Котельники
Архитектор	Сударев В.Е.	<i>В.Е. Сударев</i>	03.12.2019	План храма II уровень. М 1 : 200.

**Экспликация помещений**

**II уровень**

2.1	тамбур	5,0 кв.м
2.2	храм	235 кв.м
2.3	солея	15,3 кв.м
2.4	алтарь	37,0 кв.м
Всего:		292,3 кв.м

2.1	тамбур	5,0 кв.м
2.2	храм	235 кв.м
2.3	солея	15,3 кв.м
2.4	алтарь	37,0 кв.м
	Всего:	292,3 кв.м

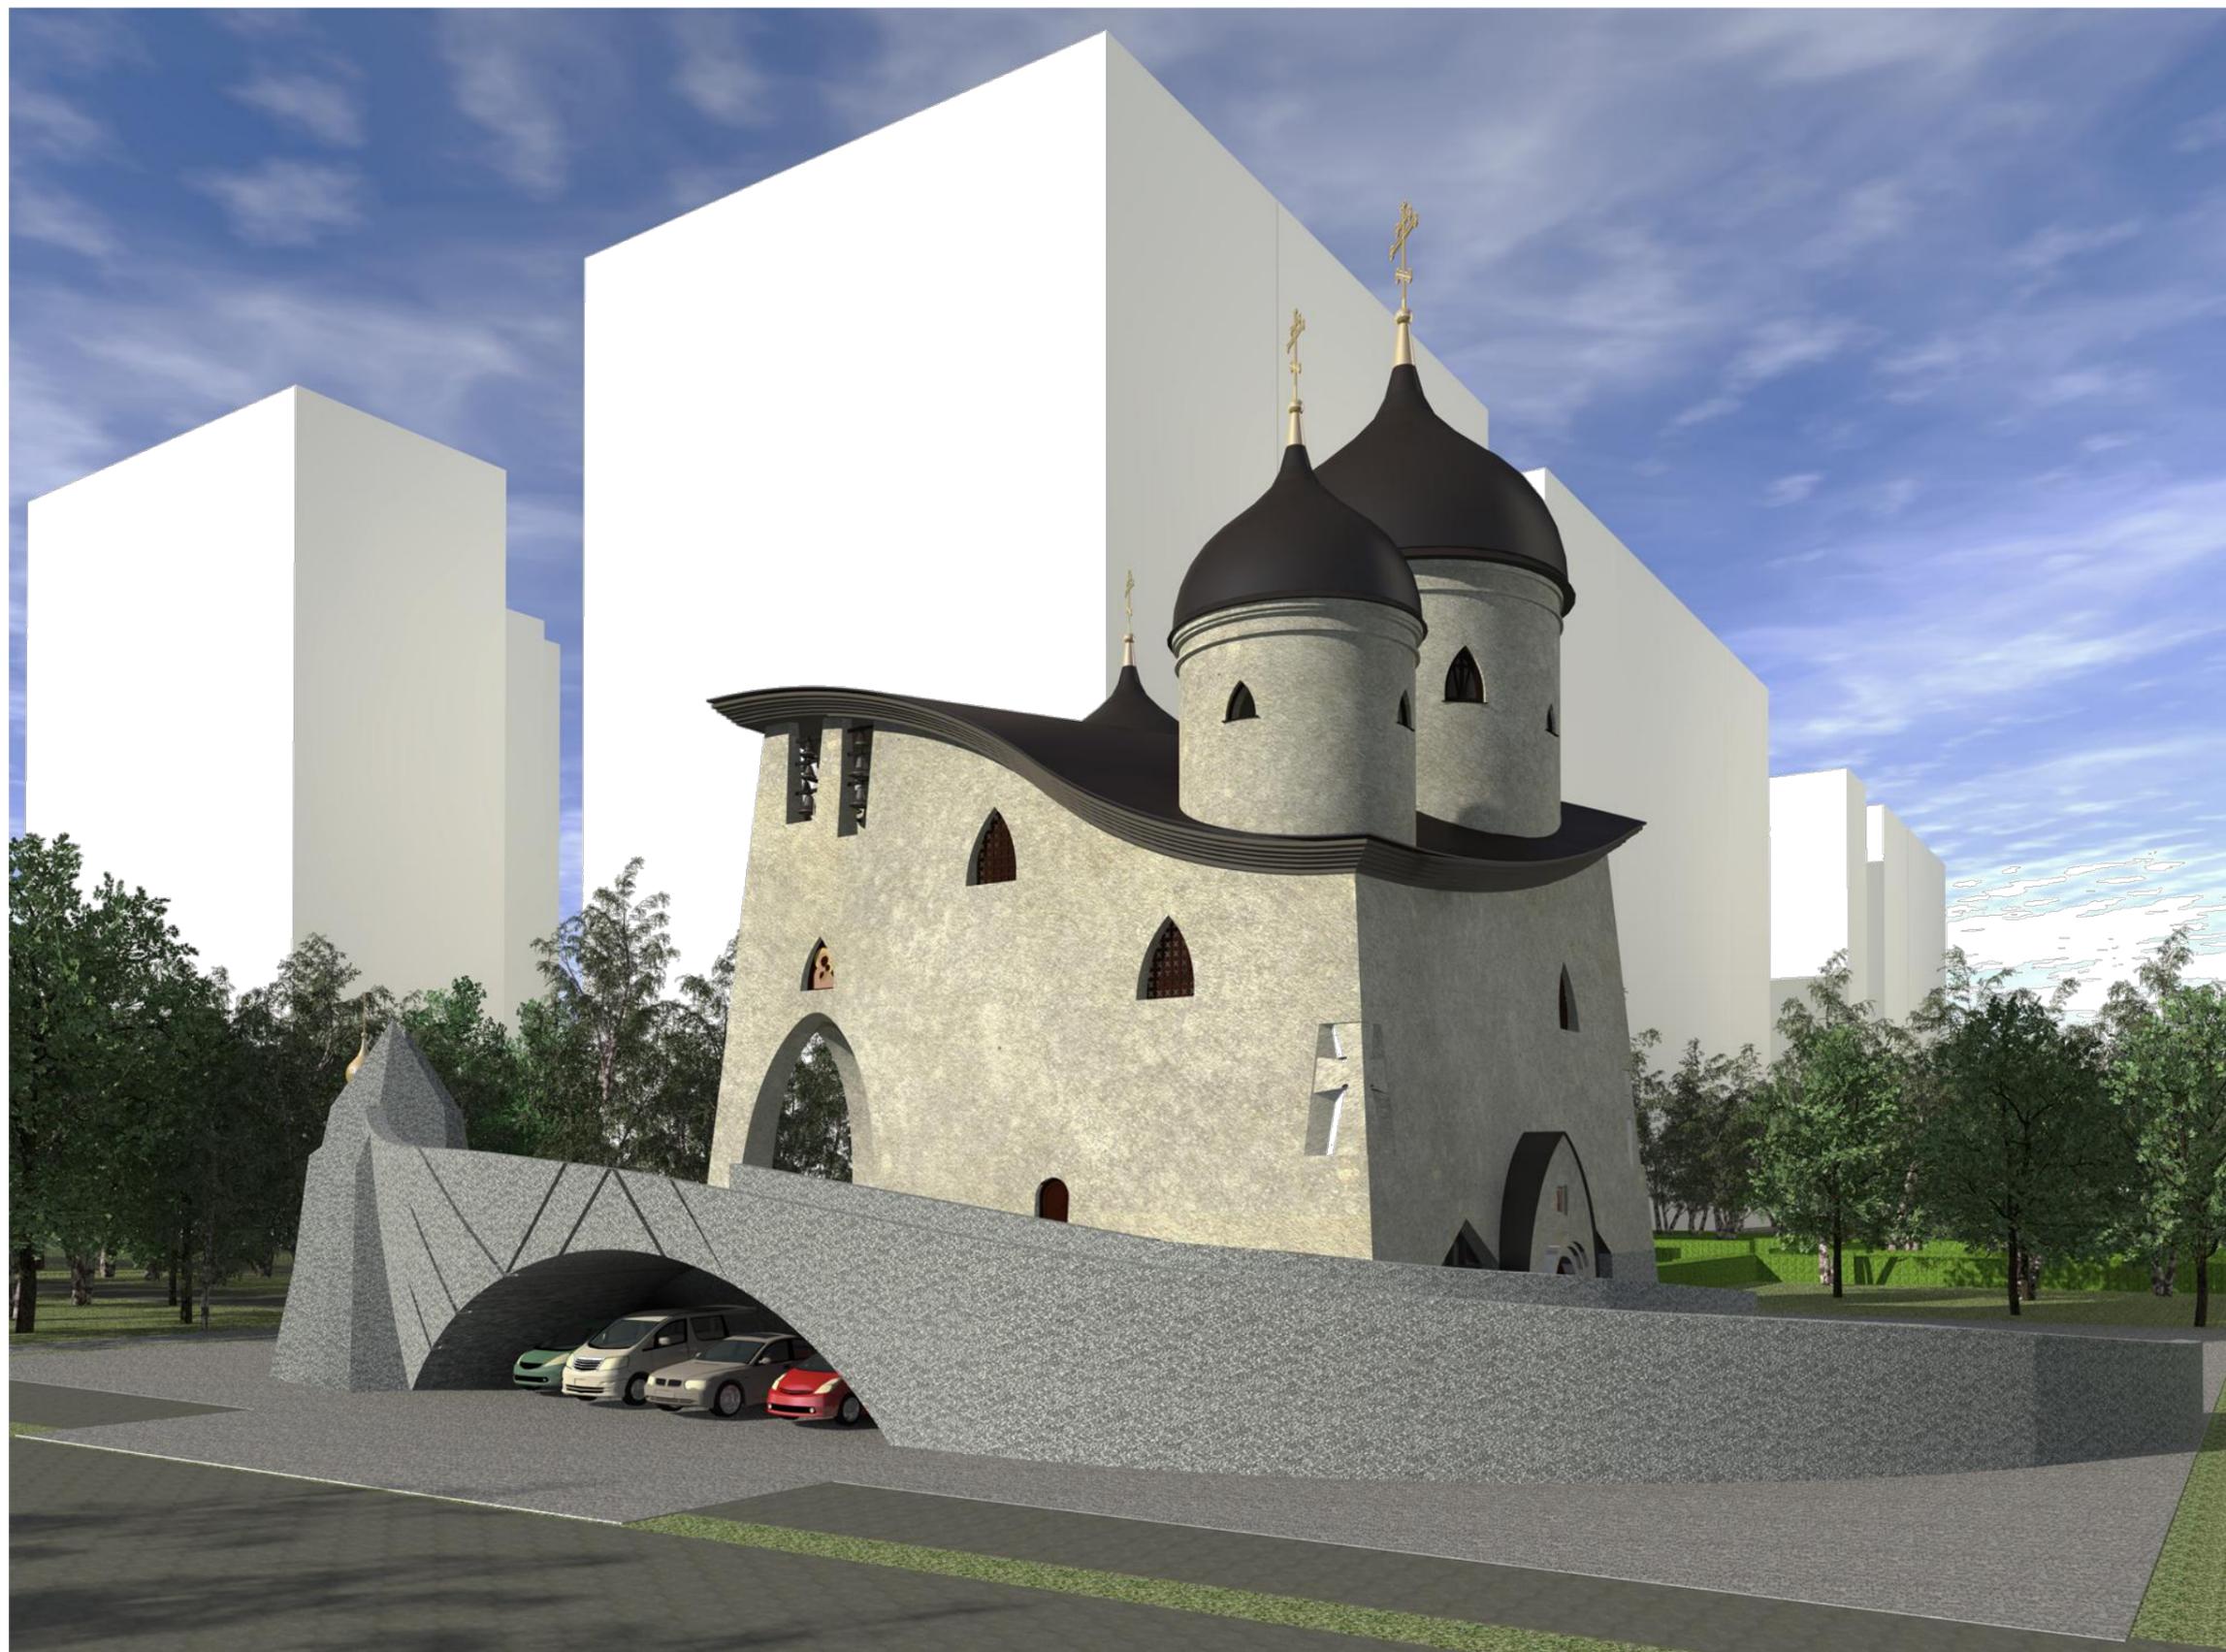
03.12.2019	Перспективное изображение.

Основанием для создания образа храма послужила лаконичная и скупая на декоративное оформление фасадов архитектура псковских церквей с характерным сужением стен от основания к кровле. Основание храма, лестницы и пандусы облицованы плитами серого габродиабаза. Стены от второго уровня до кровли - известняковыми панелями. Кровля и купола, при золоченых крестах, покрыты медью характерного при окислении иссиня-черного цвета. Общее художественное решение не предполагает золочения куполов для создания лаконичного, достаточно монохромного образа, характерного для северной храмовой архитектуры.

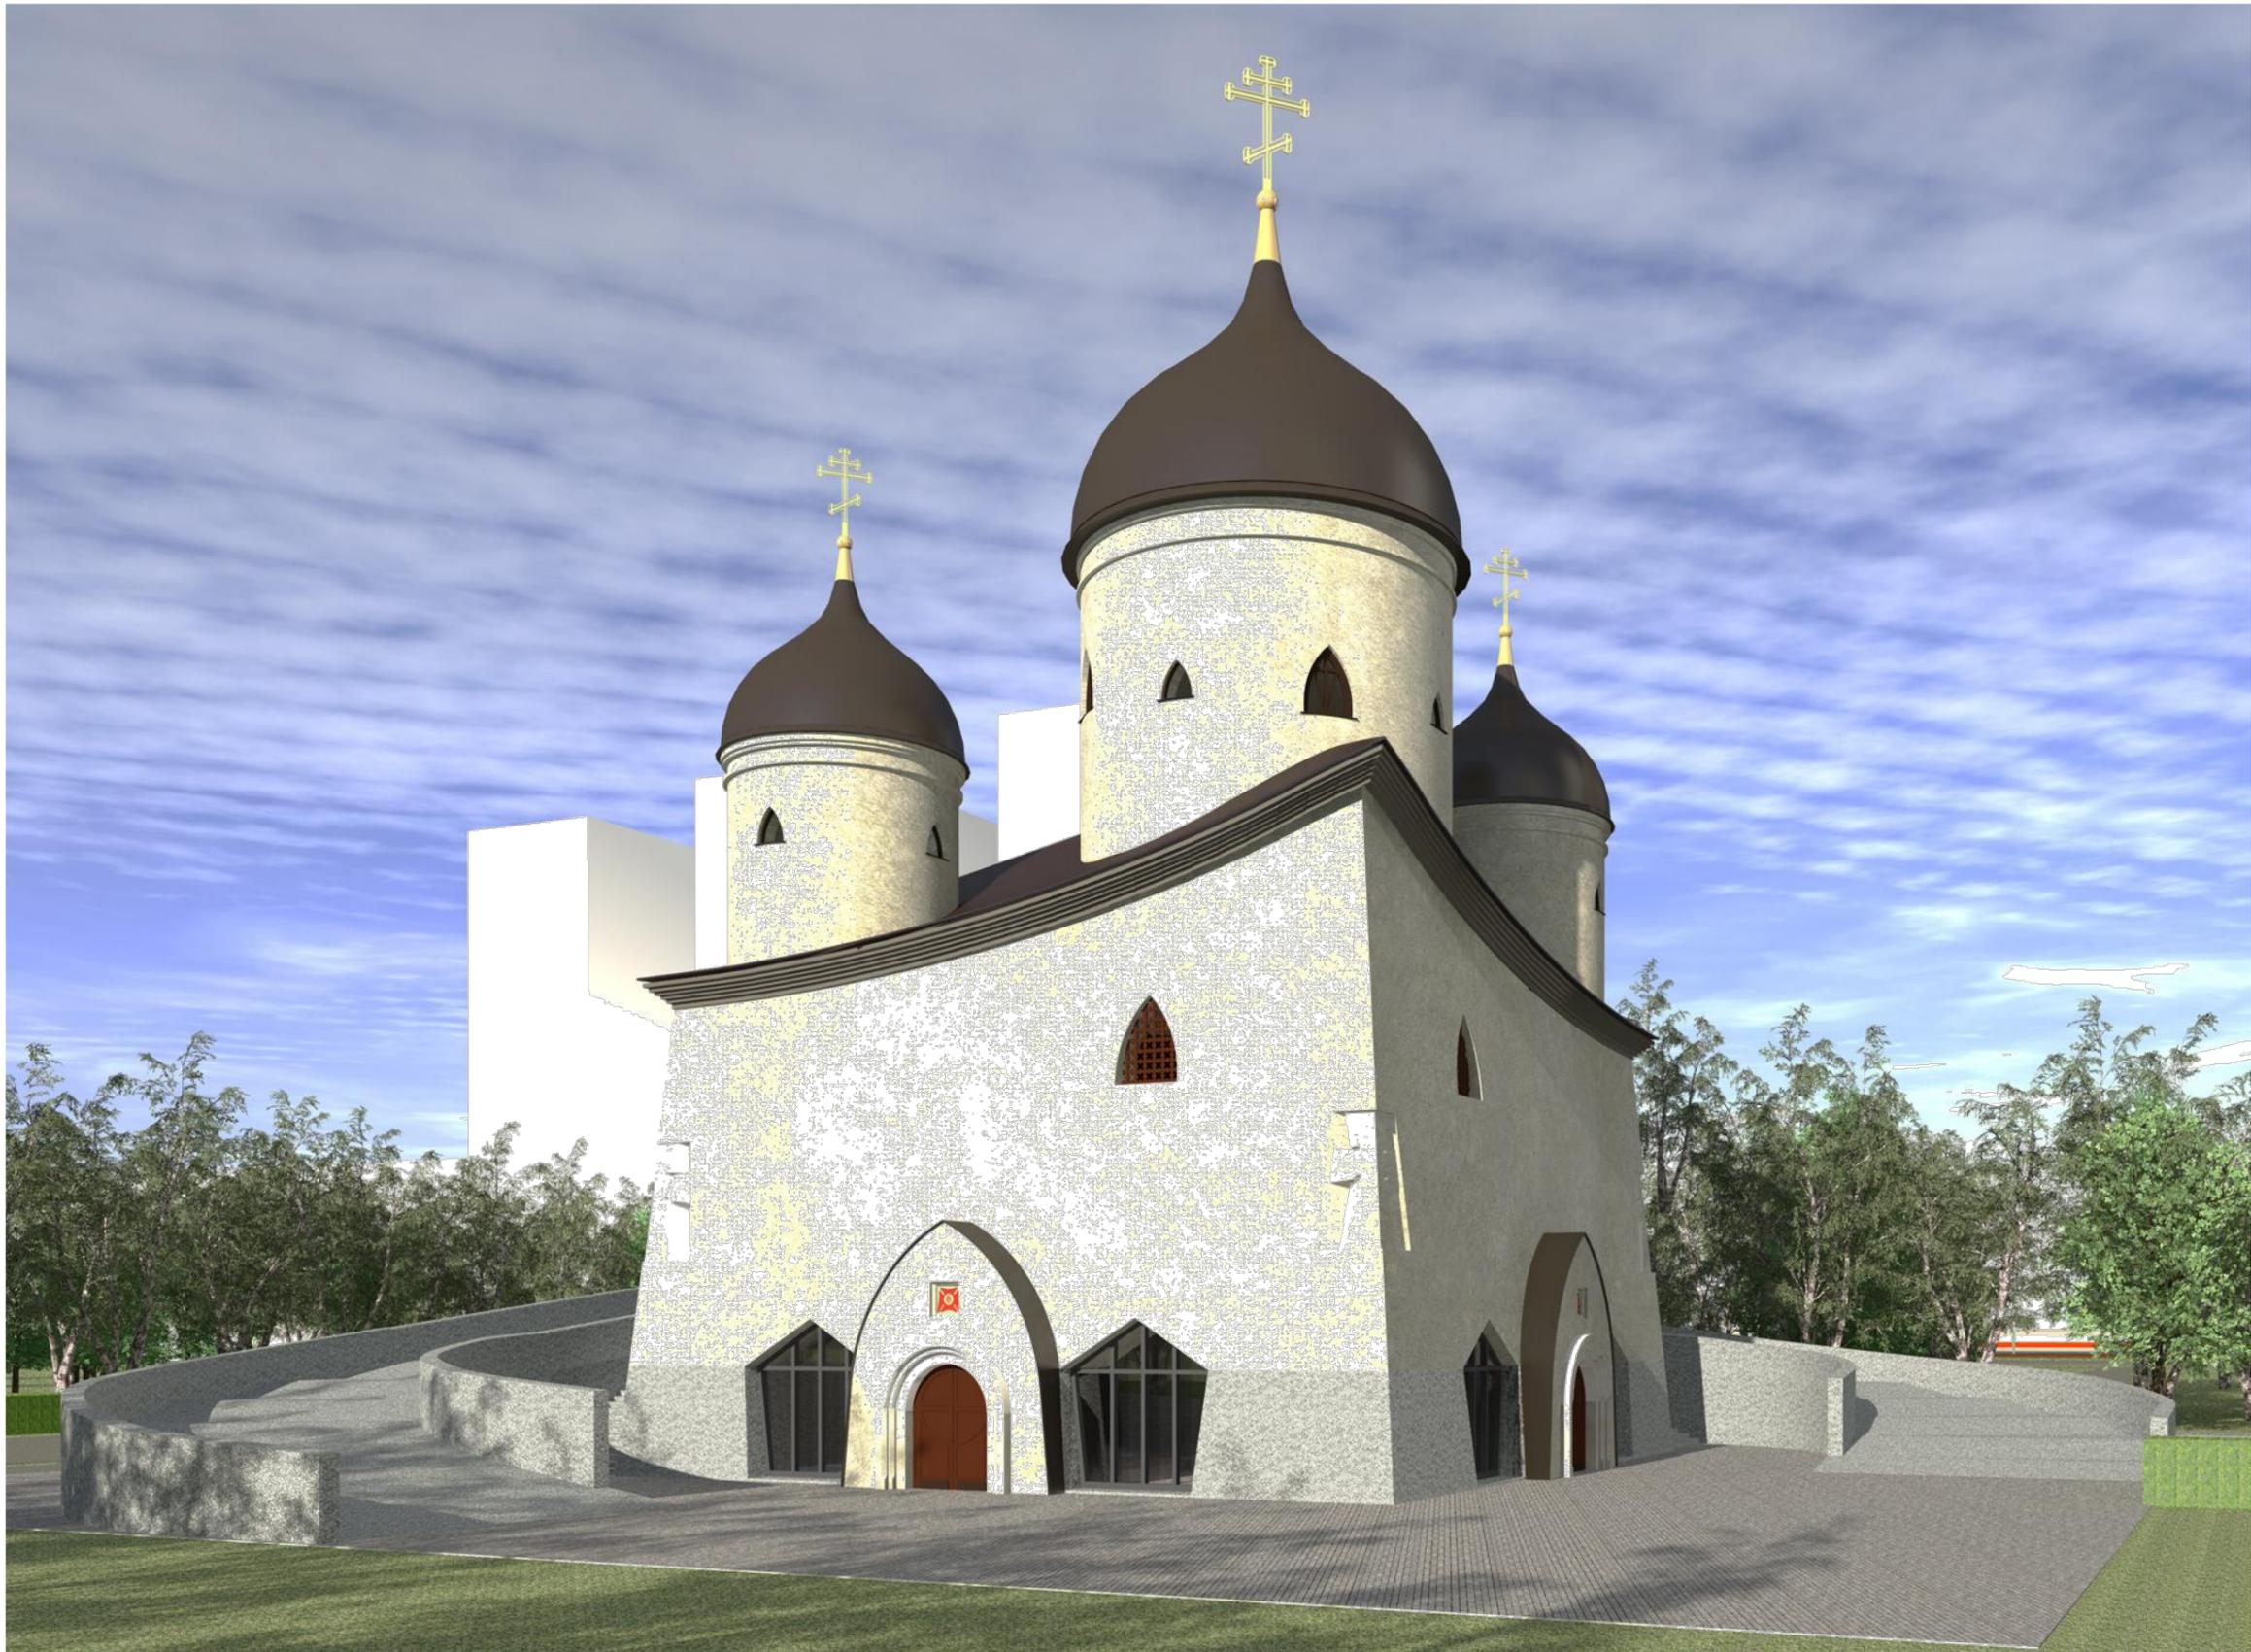
03.12.2019	Перспективное изображение.

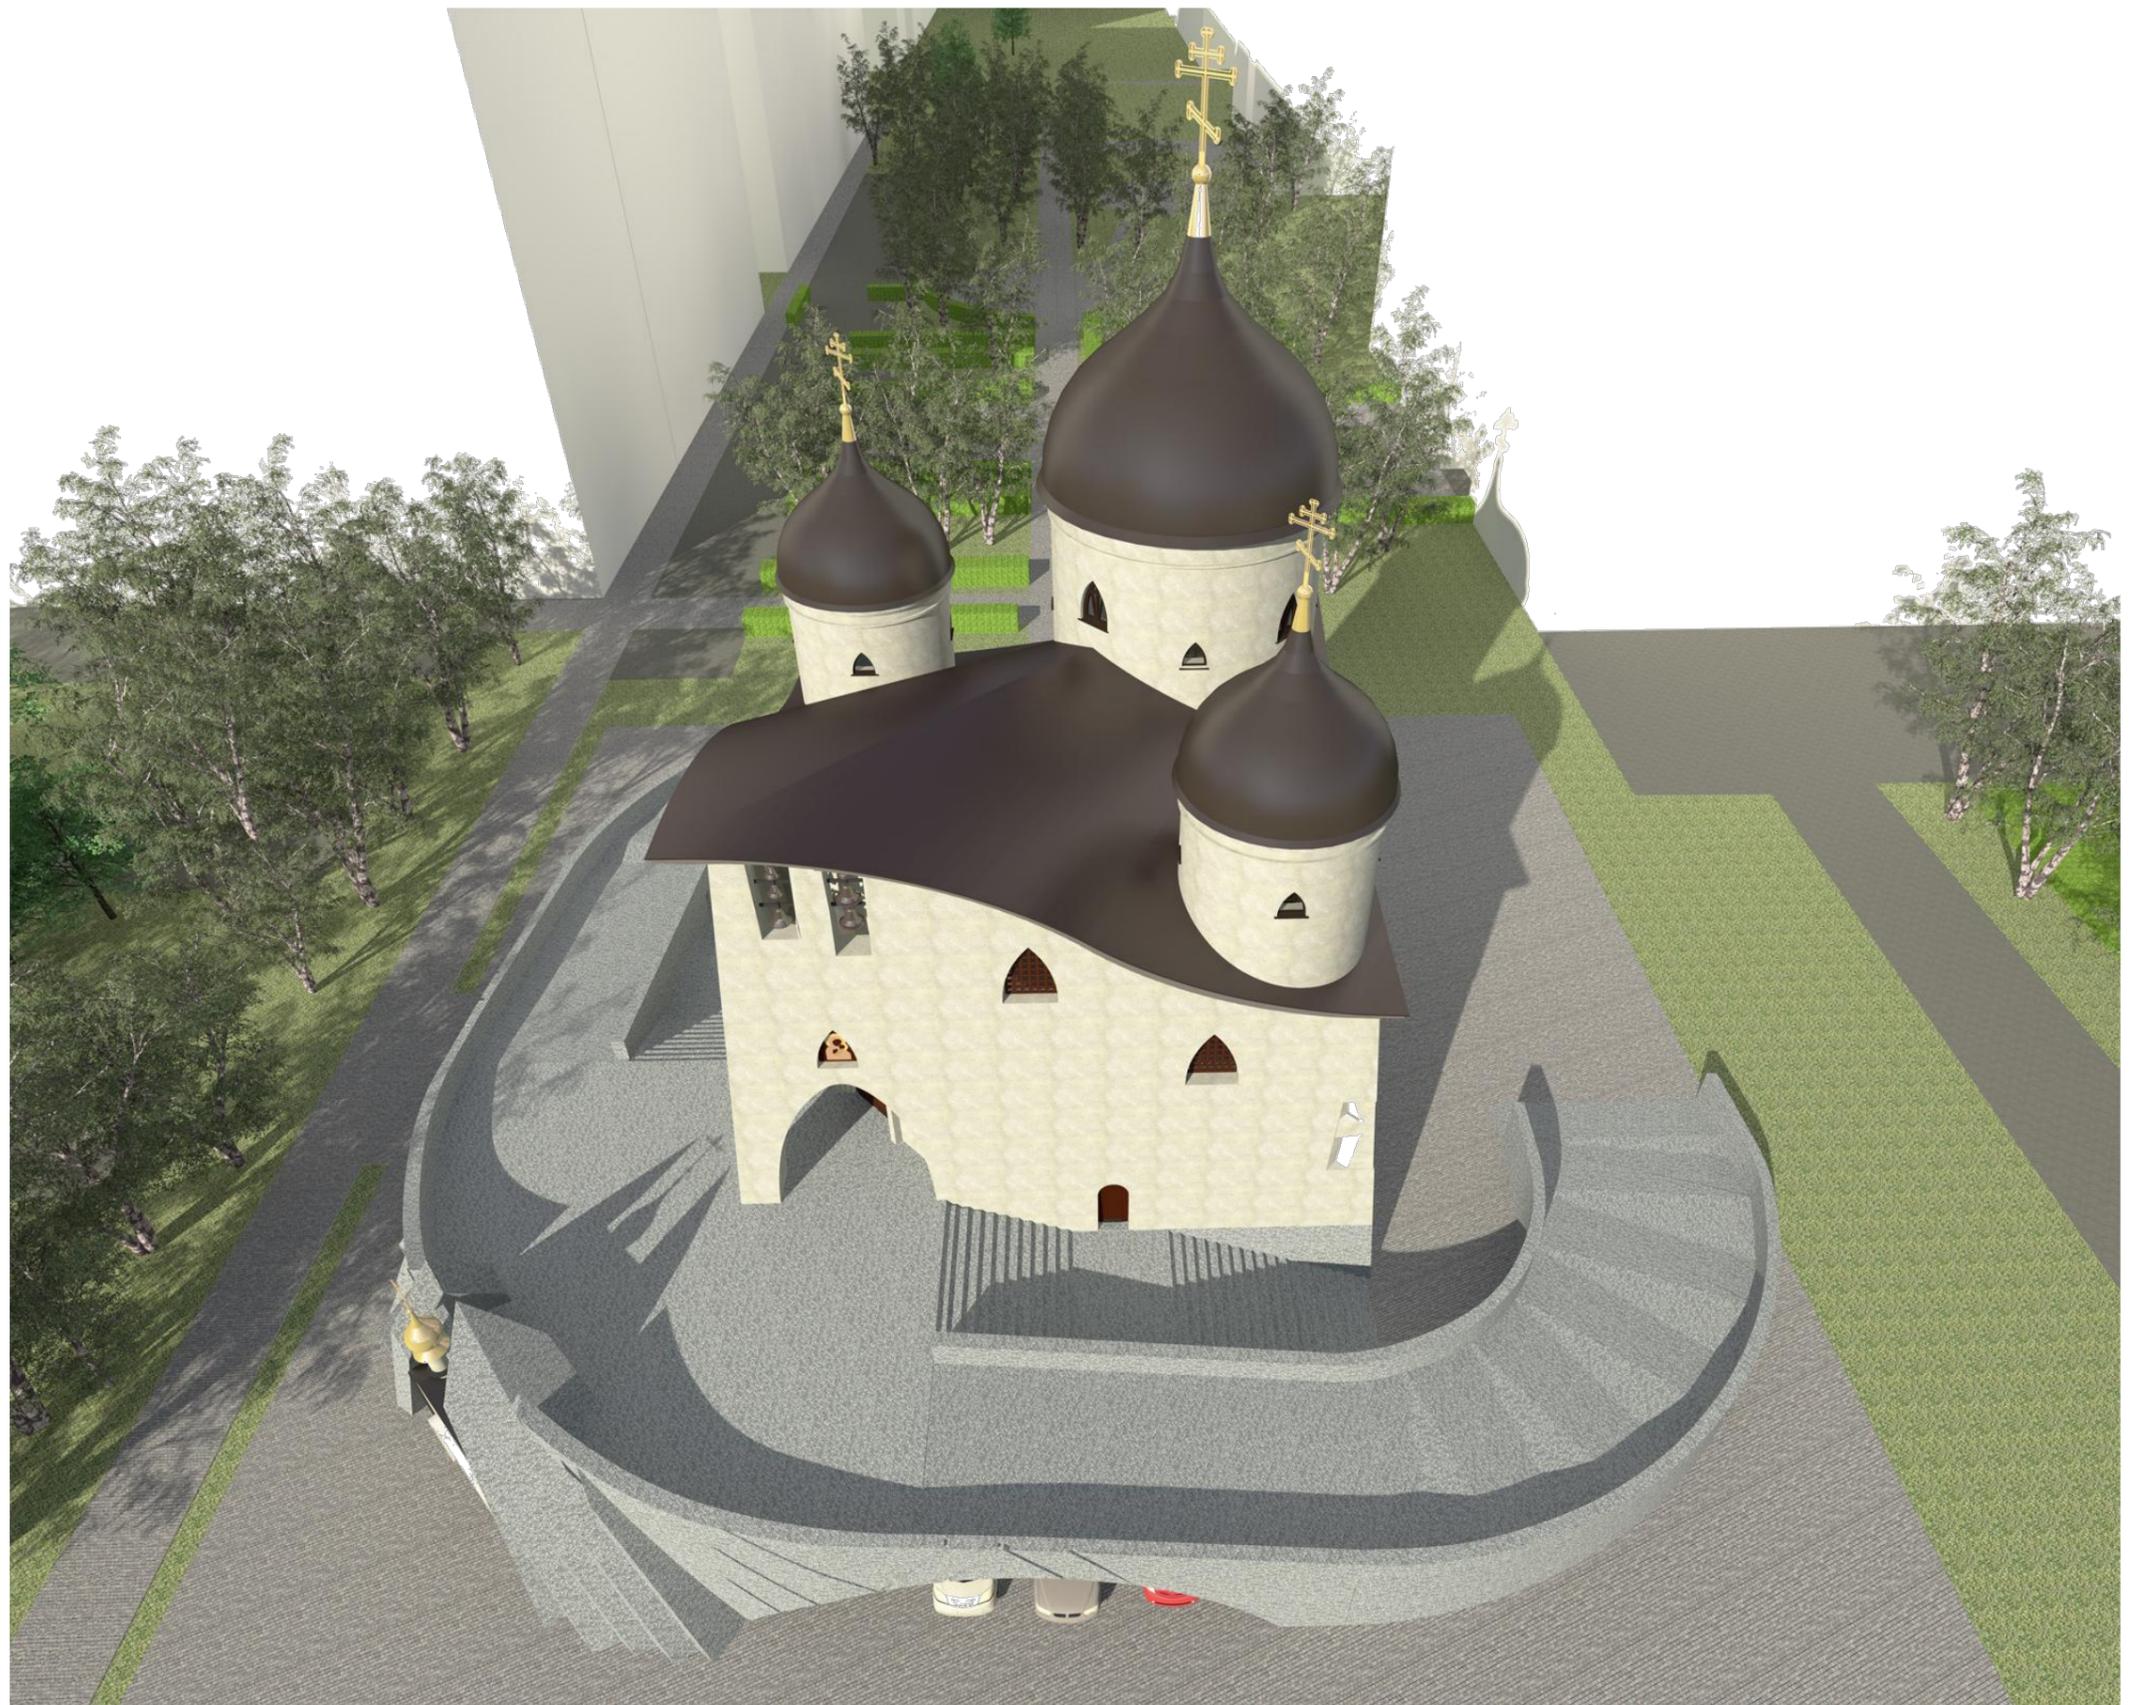
03.12.2019	Перспективное изображение.
